**Informação sobre impactes provocados
pelas obras de modernização da linha
ferroviária da Beira Baixa, num habitat de
Gyps fulvus (grifos), em Portas de Rodão**

Junho de 2002

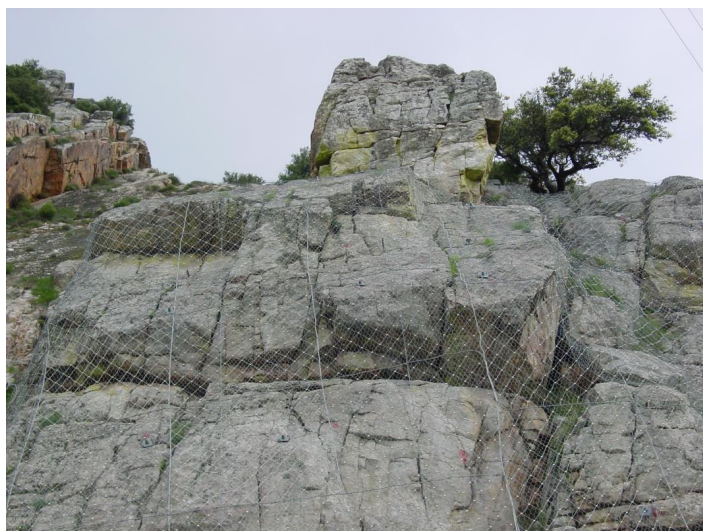
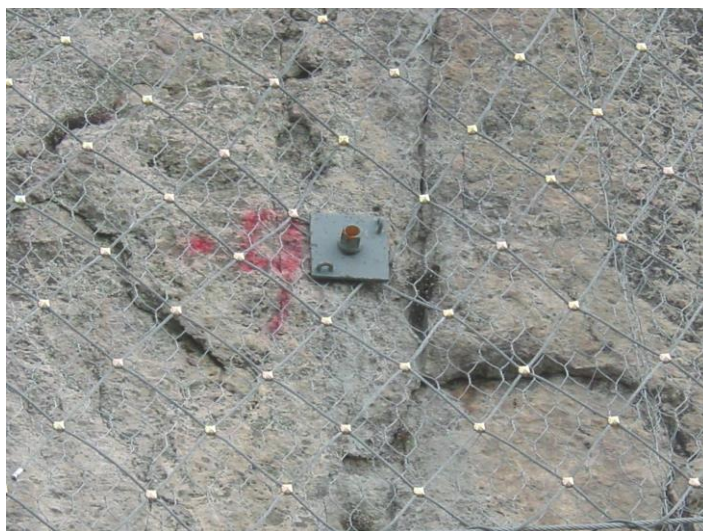
A primeira, aplicada directamente sobre os afloramentos rochosos de quartzito e a eles ancorada com pregagens é constituída por dois tipos de redes sobrepostas: uma primeira rede de malha apertada hexagonal em arame de aço e uma outra de malha quadrada de dimensão superior constituída por cabos de aço de espessura também superior ao arame da primeira (Fig. 3 e 4).

Este primeiro tipo de estrutura destina-se a não deixar que se mova (por acção da gravidade) qualquer bloco que eventualmente se individualize no afloramento por conjugação de diaclases e fracturas, impedindo-o de cair sobre a linha férrea.

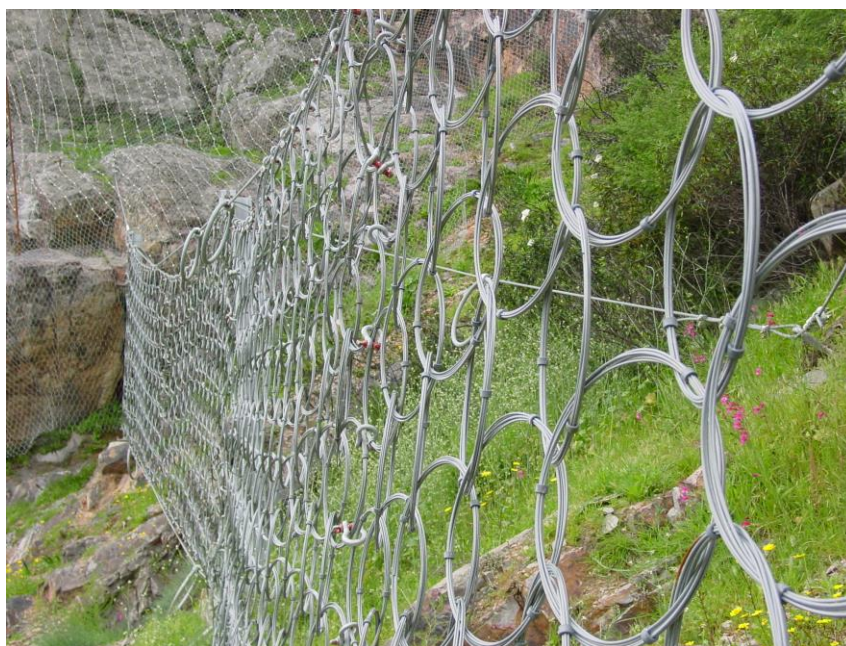
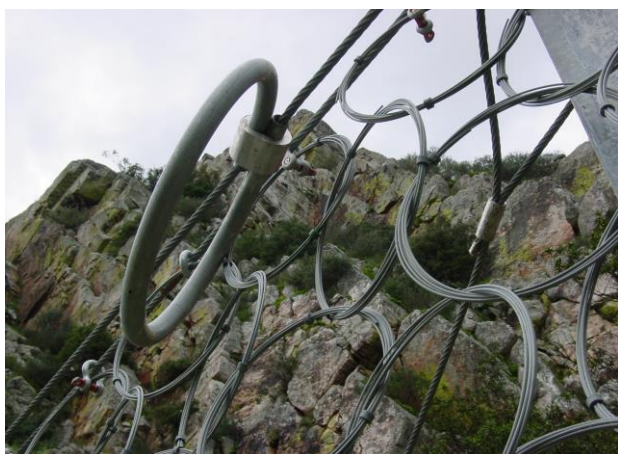
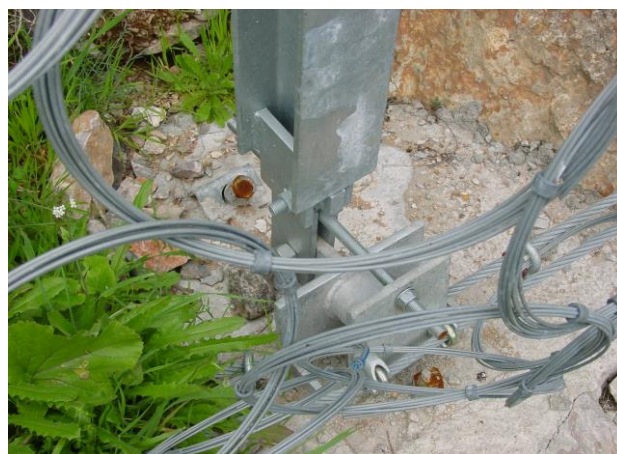
Um segundo tipo de estrutura é constituída por redes de comportamento elástico constituídas por argolas de cabo de aço entrançadas entre si e fixas

a barras metálicas colocadas no terreno em posição vertical e articuladas na sua base (Fig. 5, 6 e 7).

Este segundo tipo de estrutura, colocado agora em posição afastada dos afloramentos e paralelamente à linha de caminho de ferro, destina-se a reter blocos de rocha que, tendo-se soltado dos afloramentos e rolando pelas encostas, se precipitariam sobre a linha. A estrutura pretende, por degradação da energia cinética acumulada durante a queda, imobilizar os blocos.

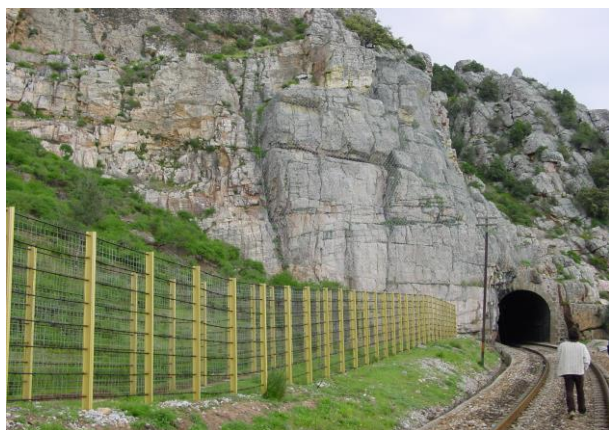
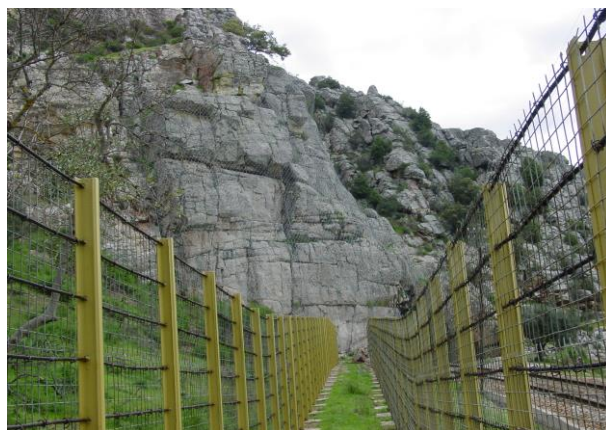
Finalmente, um terceiro tipo de estrutura encontrada no local, que também se destina à protecção das zonas de entrada nos túneis e que nos pareceu ser mais antiga do que as anteriormente descritas (eventualmente não fazendo parte do Projecto em causa), é constituído por um conjunto cabos de aço esticados paralelamente na horizontal e fixos a tramos de carril chumbados no terreno e em posição vertical (Fig, 8 e 9). A estes cabos de aço foi agarrada uma rede de aço de malha quadrada.

Enquanto que as estruturas do segundo e terceiro tipos descritas em nada afectaram os habitats dos grifos, porque estão colocadas na encosta paralelamente à linha de caminho de ferro, já das primeiras não podemos afirmar o mesmo.
